Suivi de l'endommagement dans les structures en composites par une analyse optique in-situ^{*}

Abstract – Monitoring of damage in composite structures by optical analysis in-situ. This work presents a technique for detecting and monitoring damage in composite structures. The damage mechanisms in these materials are complex. Since we want to model the behavior of a structure, it is important to understand how it gets damaged. The optical method of observation in-situ proposed is applied to the case of a perforated plate.

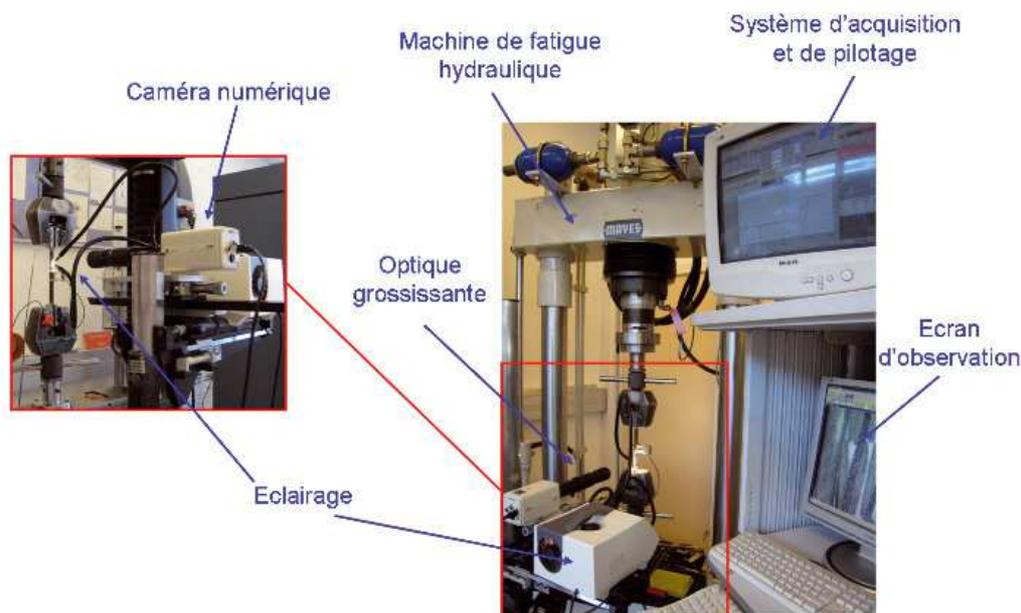
Fig. 1. Dispositif expérimental de suivi in-situ de l'endommagement.

Fig. 1. Experimental setup of in-situ monitoring of damage.

La technique consiste à observer et à photographier une zone de l'éprouvette (dans notre cas le bord libre de l'éprouvette) à l'aide d'une caméra montée sur une colonne autorisant des déplacements dans les trois directions permettant de balayer tout le champ de l'éprouvette. La caméra CCD couplée à un zoom optique grossissant jusqu'à 12 fois permet d'accéder aux détails de la microstructure. Le bord libre de l'éprouvette doit être poli au préalable pour faciliter l'observation (Fig. 1).

d'opérations. De plus l'observation peut se faire sous charge ce qui facilite la détection de l'endommagement. Enfin, les éprouvettes testées sont équipées d'un extensomètre afin de mesurer le déplacement longitudinal et d'avoir accès à la rigidité longitudinale du stratifié.

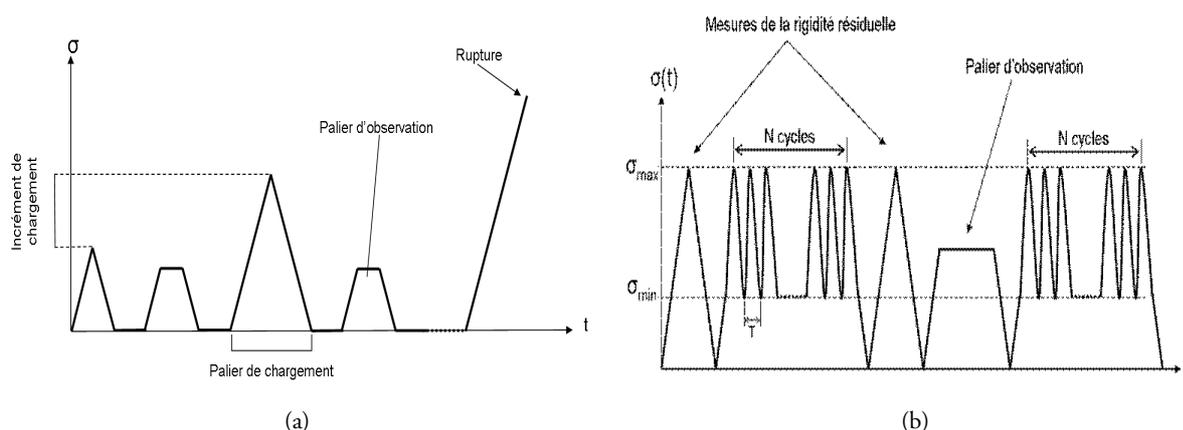
Fig. 2. Chargements (a) Quasi-Statiques et (b) Cycliques utilisés pour l'analyse de l'endommagement.

Fig. 2. Quasi-static (a) and cyclic loadings (b) used for damage analysis.

Dans le cas quasi-statique, afin d'avoir une meilleure précision et de simplifier la détection de l'endommagement, l'observation est faite en cours d'essais de charge/décharge avec augmentation de la charge à chaque palier (Fig. 2a). Chaque palier se décompose en deux étapes : la première permet d'étudier le comportement du matériau et de créer l'endommagement et la seconde permet l'observation et les prises de vues. Suivant le même principe les chargements

cycliques se décomposent en trois étapes : un palier de charge/décharge pour mesurer la rigidité longitudinale, l'application de N cycles de sollicitations et un palier d'observation (Fig. 2b).

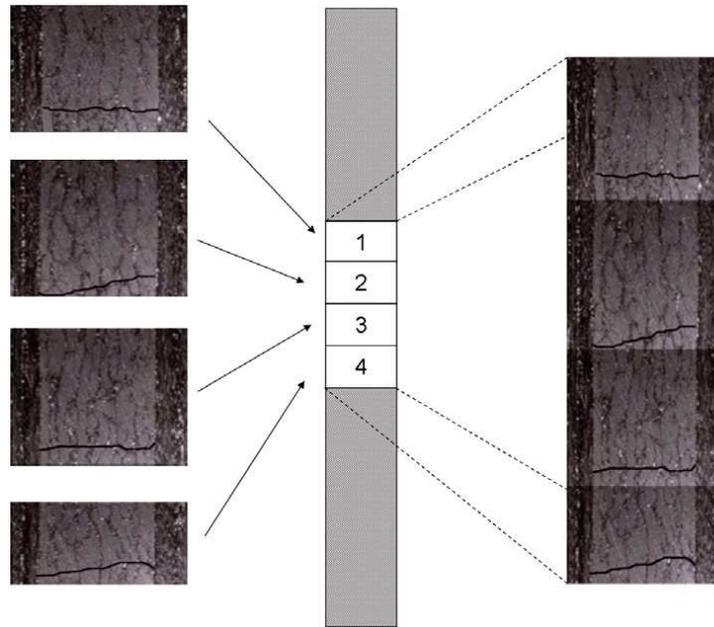
Fig. 3. Reconstruction du bord libre d'une éprouvette fissurée.

Fig. 3. Free edge reconstruction of a cracked sample.

À partir des différentes photographies du champ de l'éprouvette nous pouvons reconstruire une image de la tranche de l'échantillon (Fig. 3). L'analyse de l'image obtenue nous renseignera alors sur la présence d'un ou plusieurs types d'endommagement, sur leur position, leur géométrie et nous pourrons également les quantifier.

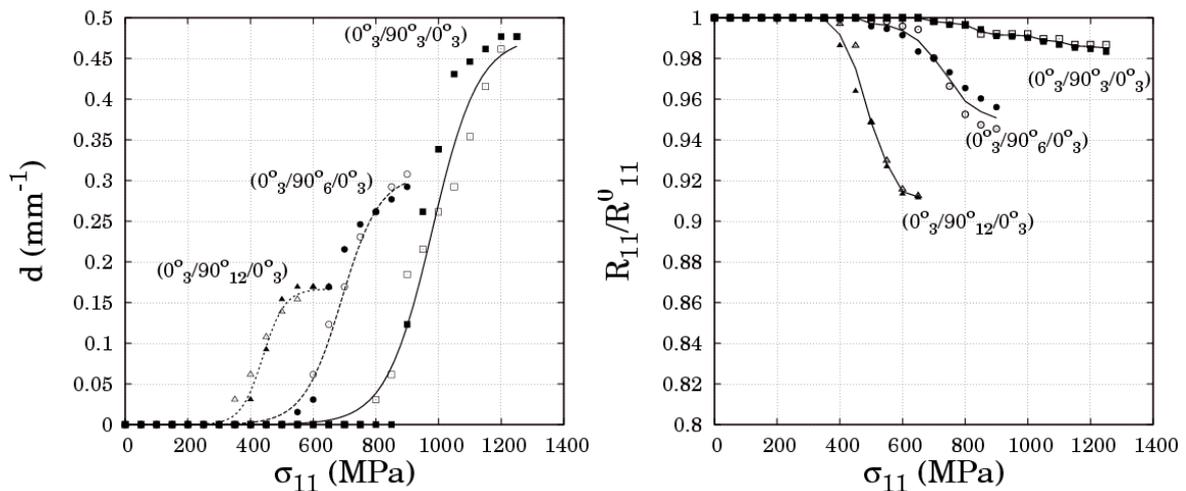
Fig. 4. Évolution de la densité de fissures dans la couche à 90° et de la rigidité résiduelle pour les séquences $(0^\circ/90^\circ_{n=3,6,12}/0^\circ_3)$ sous chargements quasi-statiques.

Fig. 4. Evolution of cracks density in the 90° layer and the residual stiffness of $(0^\circ_3/90^\circ_{n=3,6,12}/0^\circ_3)$ laminates under static loadings.

Sous l'effet d'un chargement de traction monotone, les fissures se multiplient en se propageant quasi-instantanément dans l'épaisseur et la largeur du pli jusqu'à atteindre un état de saturation (Fig. 4).

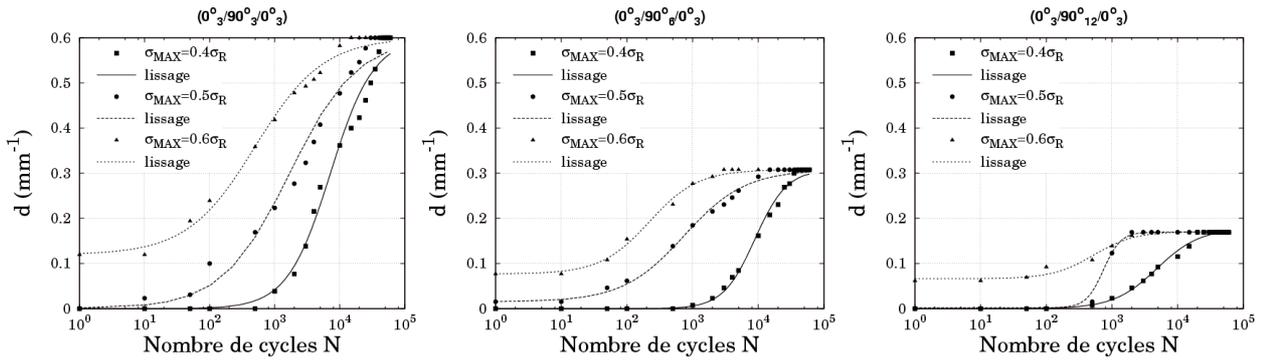
Fig. 5. Évolution de la densité de fissures dans la couche à 90° et de la rigidité résiduelle pour les séquences (0°₃/90°_{n=3,6,12}/0°₃) sous chargements cycliques avec $\sigma_{max} = 40\%$, 50% et 60% σ_R , $f = 1\text{ Hz}$, $R = 0,1$.

Fig. 5. Evolution of cracks density in the 90° layer and the residual stiffness of (0°₃/90°_{n=3,6,12}/0°₃) laminates under cyclic loadings with $\sigma_{max} = 40\%$, 50% et 60% σ_R , $f = 1\text{ Hz}$, $R = 0.1$.

duquel le nombre de fissures n’évolue plus (Fig. 5).

réside dans le fait que les fissures sont créées par l’accumulation des cycles de sollicitations et non pas par l’augmentation du chargement. Toutefois, on remarque que le niveau de contrainte appliqué influe sur la cinétique de fissuration. Là encore, la fissuration atteint un état caractéristique à partir

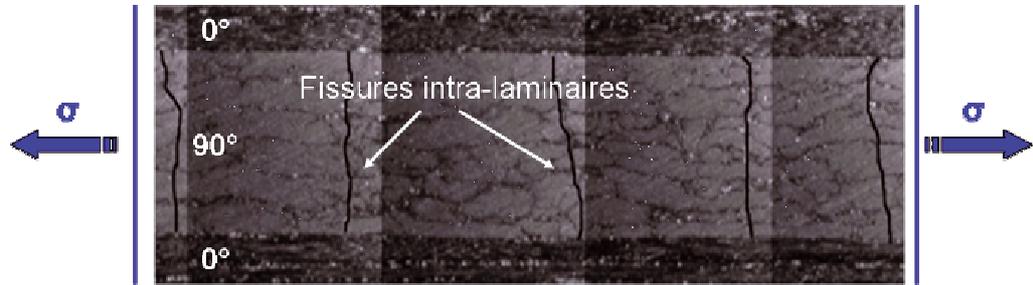
Fig. 6. Réseau de fissures intra-laminaires dans la couche à 90° d’un stratifié de type 0°₃/90°₆/0°₃.
Fig. 6. Network of intra-laminar matrix cracking in the 90° layer of a (0°₃/90°₆/0°₃) laminates.

Les différents essais réalisés ont permis de mettre en évidence les paramètres qui influencent la fissuration (épaisseur, niveau de chargement) et les caractéristiques de l’endommagement par fissuration intra-laminaire. En outre, les fissures sont géométriquement identiques qu’elles proviennent d’un chargement quasi-statique ou cyclique. Elles sont planes, parallèles entre elles et réparties de façon relativement homogène (Fig. 6).

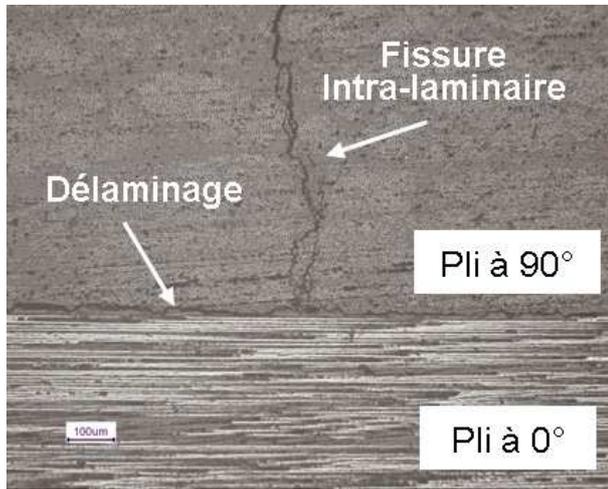
Fig. 7. Apparition de délaminage initié en tête de fissure intra-laminaire
Fig. 7. Onset of delamination at the cracks tip.

On remarque également l’apparition de délaminage, initié en tête de fissures. Ce délaminage apparaît après que l’état de saturation soit atteint (Fig. 7).

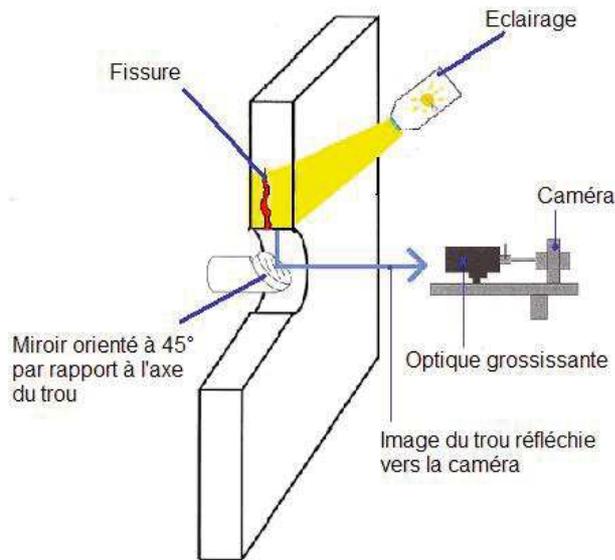
Fig. 8. Schéma du dispositif expérimental pour l'observation de l'endommagement au sein d'un trou.

Fig. 8. Experimental setup for observation of damage in a hole.

Pour répondre à cette nouvelle problématique, le montage précédent a été équipé d'un miroir orienté à 45° par rapport à l'axe du trou qui va réfléchir l'image du bord libre du trou vers la caméra (Fig. 8).

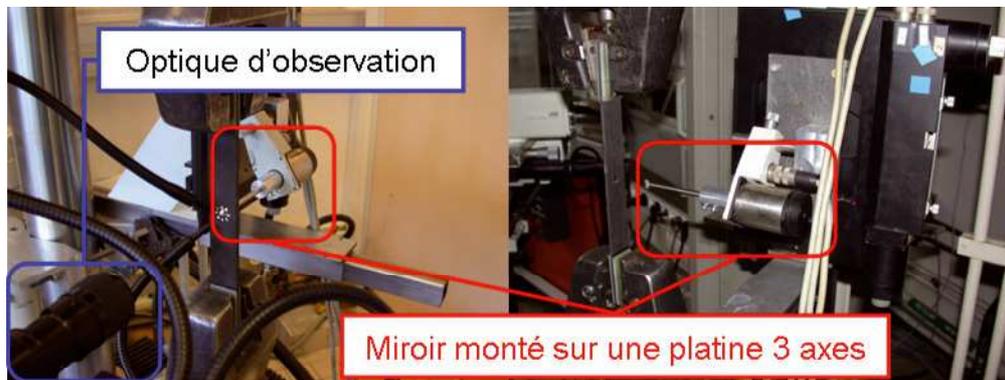
Fig. 9. Montage expérimental pour l'observation d'endommagement au sein d'un trou.

Fig. 9. Experimental setup for observation of damage in a hole.

Le miroir est monté sur une platine qui permet un déplacement dans les trois directions et une rotation autour de l'axe définit par son support (Fig. 9). Ainsi on peut observer tout le périmètre du trou sur toute l'épaisseur de l'éprouvette.

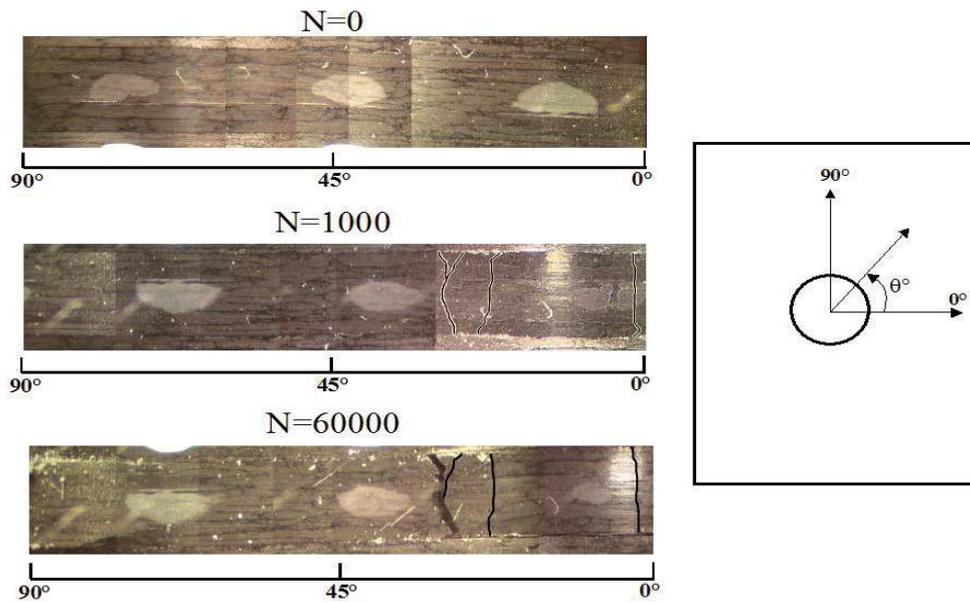
Fig. 10. Évolution de l'endommagement au bord du trou dans une éprouvette trouée de séquence ($0_3^{\circ}/90_6^{\circ}/0_3^{\circ}$) sollicitée en fatigue, $f = 1$ hz, $R = 0,1$, $\sigma_{max} = 40\% \sigma_R$.

Fig. 10. Damage evolution in the hole free edge in an open hole laminate ($0_3^{\circ}/90_6^{\circ}/0_3^{\circ}$) under cyclic loading, $f = 1$ hz, $R = 0.1$, $\sigma_{max} = 40\% \sigma_R$.

La figure 10 représente l'état d'endommagement au bord du trou d'une éprouvette de séquence $(0_3/90_6/0_3)$ sollicitée en fatigue. On constate que la fissuration intra-laminaire est le premier type d'endommagement à apparaître. Là encore, les fissures vont donner naissance à du délaminage.
